K E N D E L S E

Voldgiftssag nr. C-13693

Afsagt København, den 21. juni 2017

Byggesagen omfattede renovering af tag, facader og friarealer samt etablering af nye altaner på 10 boligblokke med ca. 300 lejligheder, beliggende - - -. Facaderenoveringen omfattede bl.a. levering og montering af en let facadeopbygning med vindspærreplader.

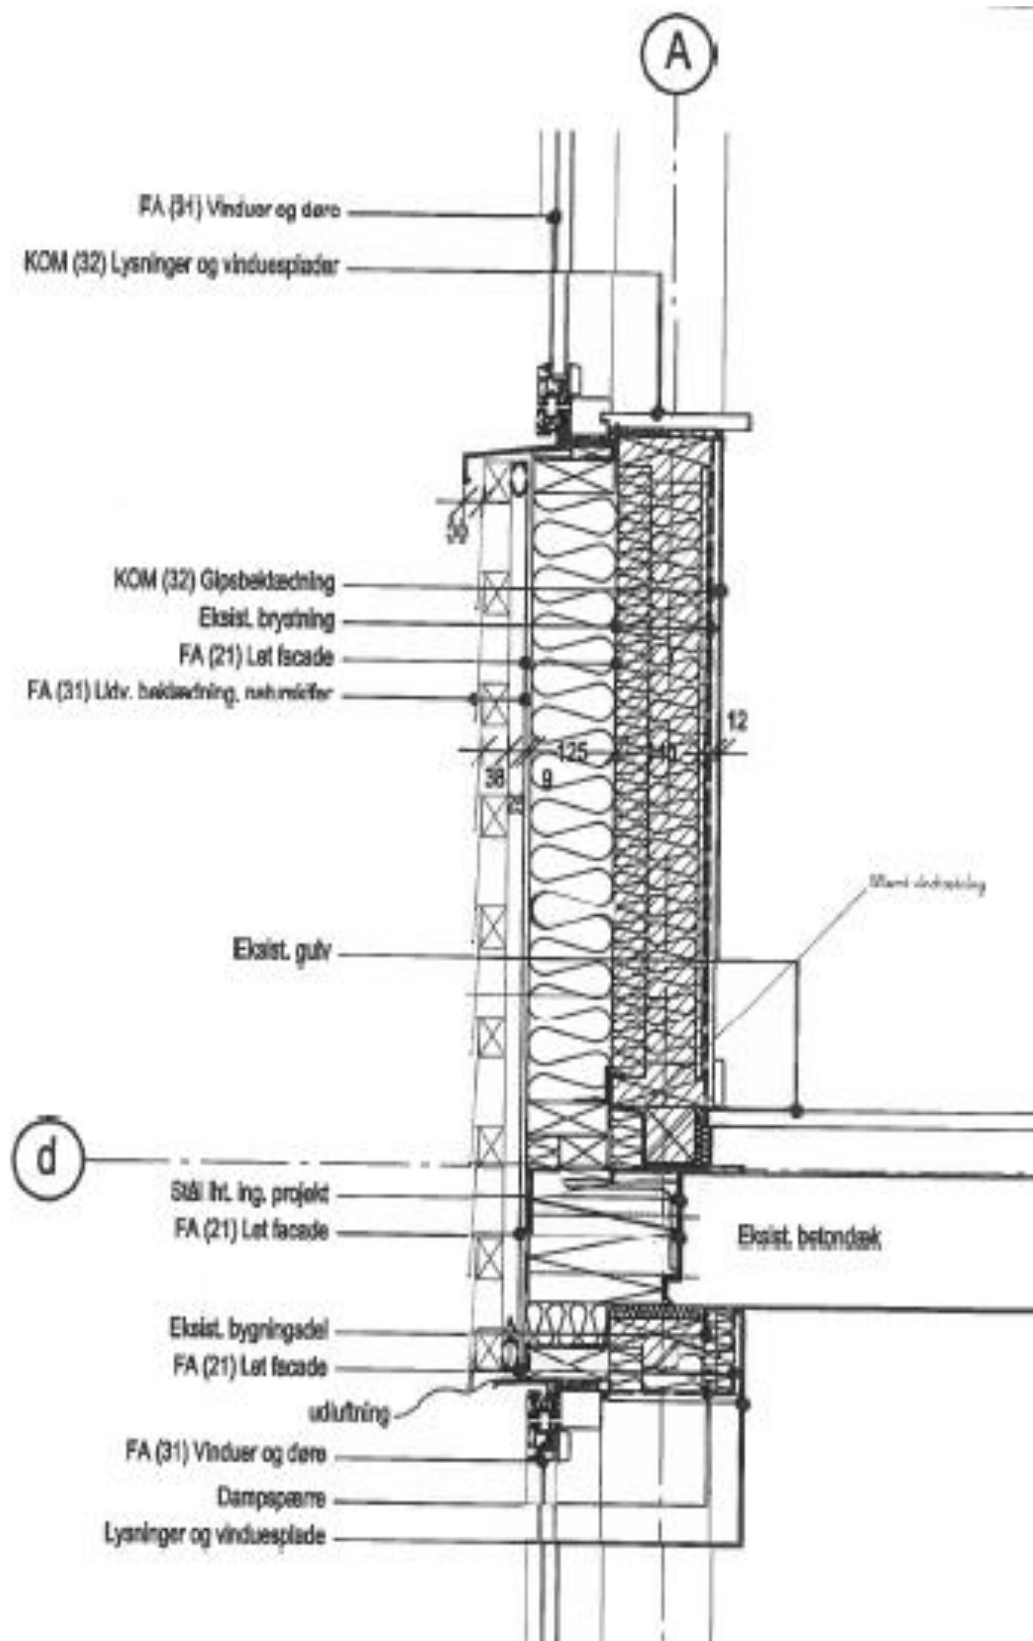
Fig. 1

Opbygningen af den lette facade var i udbudsprojektet vist bl.a. ved en tegning (A-99-X-6-XX_02 af 22. juni 2009 Lodret snit, let facade/etagedæk), se fig. 1.

Den lette facade skulle bygges uden på eksisterende facade med først isolering, dernæst vindspærreplader, lodrette afstandslister med udluftning foran vindspærrepladerne, vandrette lægter og yderst facadebeklædning med naturskifer.
